# 旧磯部邸の耐震改修

## 明治期の古民家耐震改修

# 旧磯部邸 古民家改修計画

国指定重要文化財

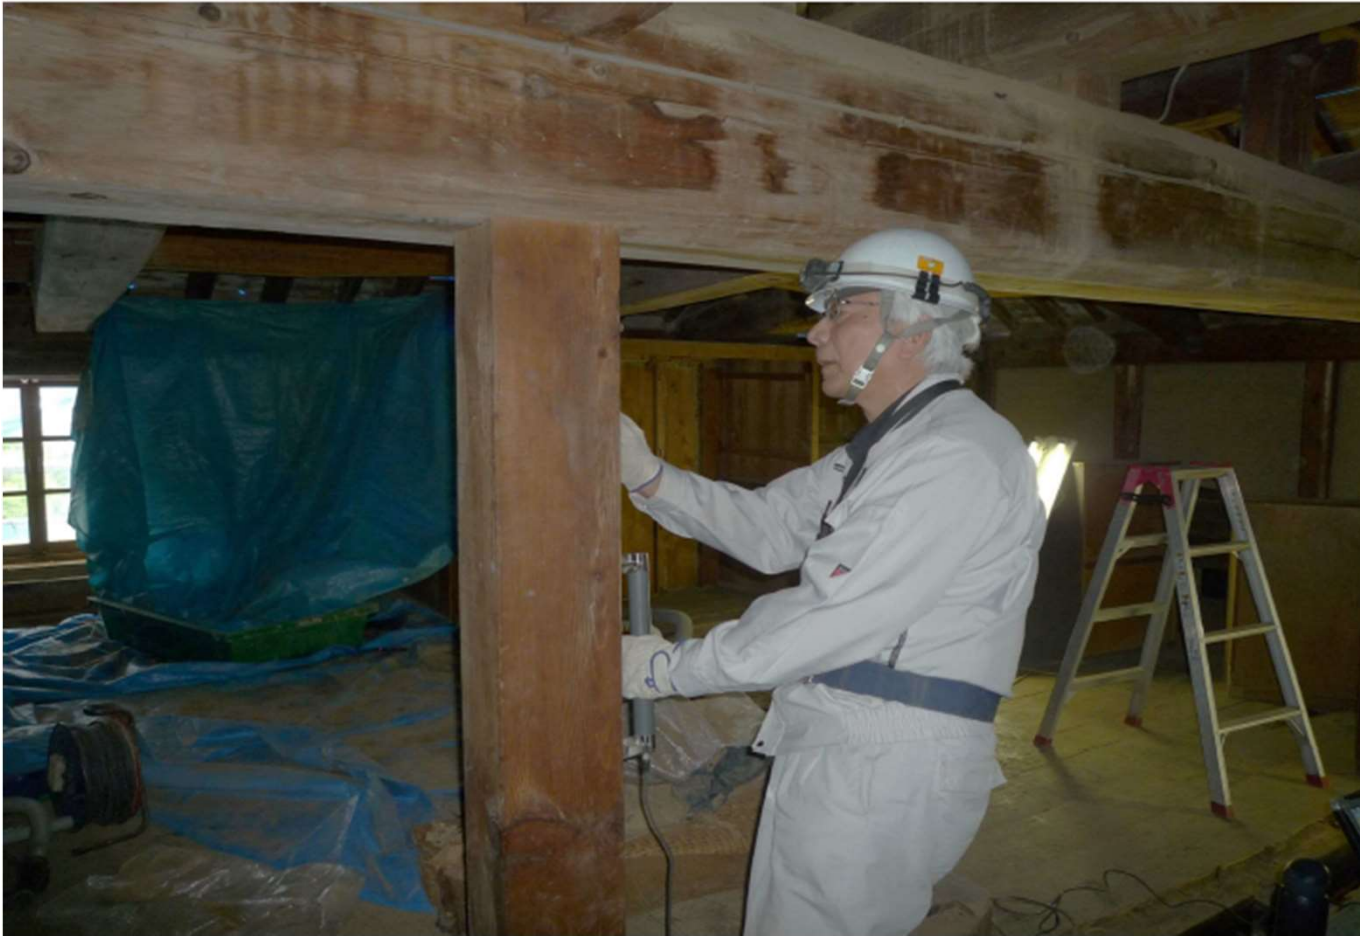
# 木材の強度調査（非破壊試験）

Einstein 1次式 - 方程式

$$E = \rho * V^2 \quad E = 0.52 * 4500^2 / 10^6 = 10.5 \text{ kN/mm}^2$$

## 衝撃弾性波試験

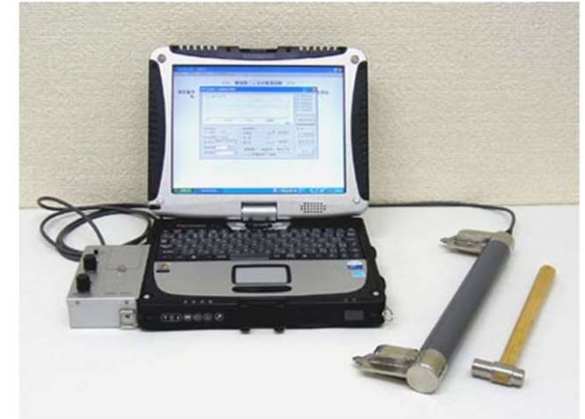
### 県産木材のヤング係数と弾性波速度

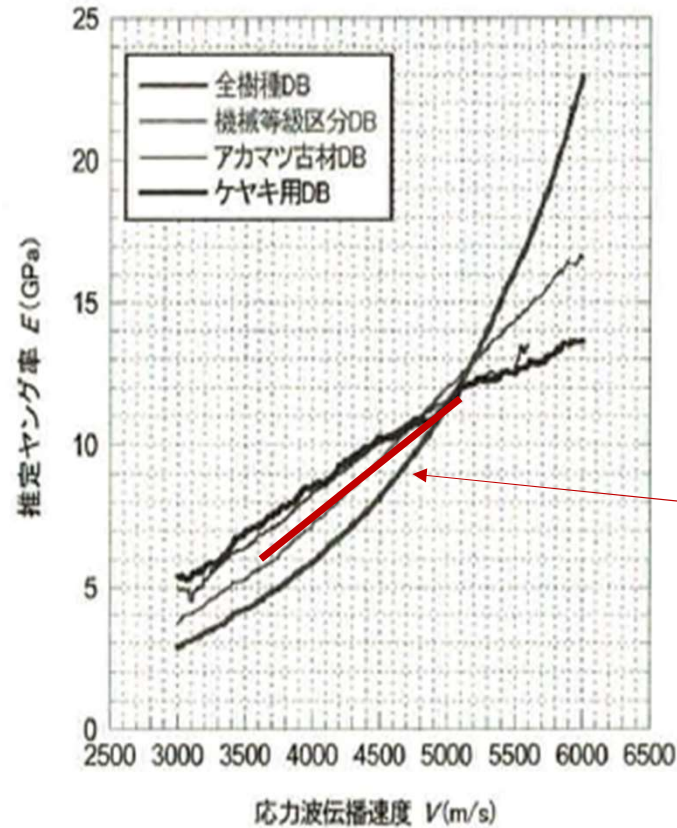
付図 4. 5. 1 弾性 (応力) 波伝播速度  $v$  (m/s) を用いた残存ヤング係数  $E_r$  (GPa) 推定図

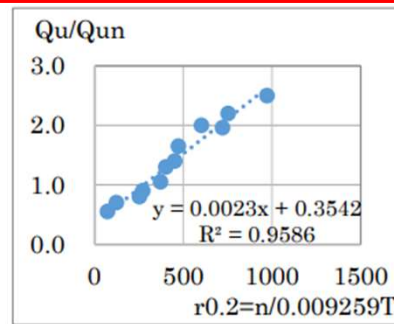
S 造建物の耐震性能推定図

- ・ RC造は、(社) 建築研究振興協会発行「常時微動測定による既存建築物の耐震改修効果確認法指針(案)・同解説」に示す固有周期Tと終局強度Cyの関係式に、H/V比、Fcを考慮。
- ・ S造は、学会「鋼構造設計規準」記載の  $Q_u/Q_{un} \sim r0.2$  関係図(安全側に修正)に振動方程式を導入。
- ・ 木造は、古民家、寺院等の耐震診断結果(評点)とH/V比、固有周期等との関係式を採用。

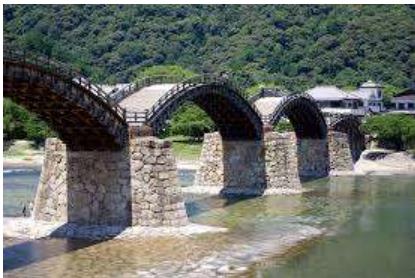
錦帯橋 木材、金物、石材、コンクリート

1674-1950-2001-2005

石組橋脚の基礎をコンクリートにすることや、高さを1m高くすること、拱肋の始点を支える隔石(へだていし)を**沓鉄(くつてつ)**に改めるなど、一部の改良を加えました。また、木部の延命を図るため防腐剤も使用することとしました。

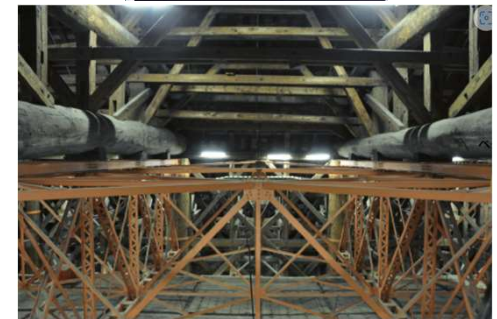
東大寺大仏殿の鉄骨トラス

明治36年(1903-1914)

英国シェルトン・スチール社製  
世界最大級の木造建築の修復に鋼材やセメント  
といった当時の先端材料が使われていることから、  
伝統文化を守るために、新しいものを受け入れて  
きた 先人の苦勞と知恵が感じられます(奈良県HP)
